# Hochwasserschäden bei der DB im Sommer 2002

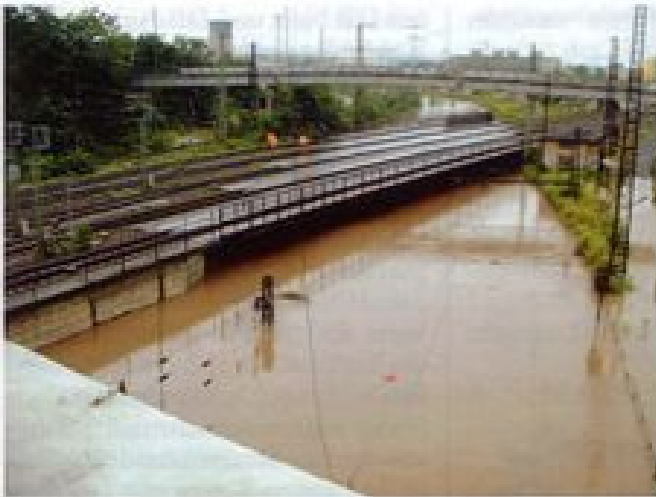
Nördlich des Erzgebirgskammes flossen die Wassermassen in den sonst harmlosen Flüssen Mulde, Weißeritz und Müglitz in Richtung Elbe. Diese traten aus ihrem Bett und führten in mehreren durchquerten Städten sofort zu meterhohen Überschwemmungen (Bild 1).

Bild 1: Dresden Hauptbahnhof südliche Einfahrt von Betriebsbahnhof Dresden-Altstadt.

In Dresden Hbf waren alle Mastschalterantriebe im Bereich der Einfahrt aus Richtung Dresden-Alstadt (Bild 1) und im Bereich der

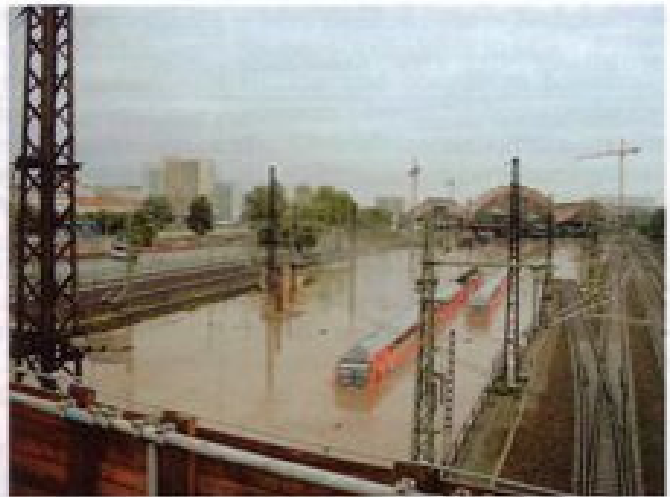
Der Dresdner Hauptbahnhof (Hbf) mit elektronischem Stellwerk (ESTW) wurde in seinen tiefer liegenden Teilen durch die Weißeritz überflutet (Bild 2) und war ab 13. August, 09:35 Uhr total gesperrt.

Bild 2: Dresden Hauptbahnhof Nordseite.

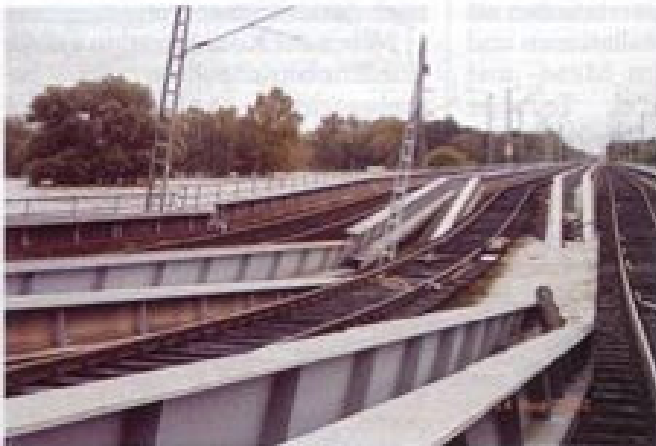
Bild 3: Muldebrücke zwischen Eilenburg und Eilenburg Ost.

der Eisenbahninfrastruktur (Bilder 3, 4 und 5).

Durch Unterspülungen des Erdreiches wurde die Bodenbeschaffenheiten so stark verändert, dass die Fundamentgründungen den Lasten nicht mehr entsprechen konnten. Daraus folgten Schiefstellungen der Masten, die Neugründungen erforderlich machten (Tabelle 2). Betroffen waren Gründungen sowohl nach Zeichnungswerk der ehemaligen Deutschen Reichsbahn DR – M 25-11.XXX als auch Mastgründungen nach Ebs-Zeichnungswerk. Aufgrund der lange dauernden Streckensperrungen war der Einsatz von Pioniermasten nicht erforderlich.

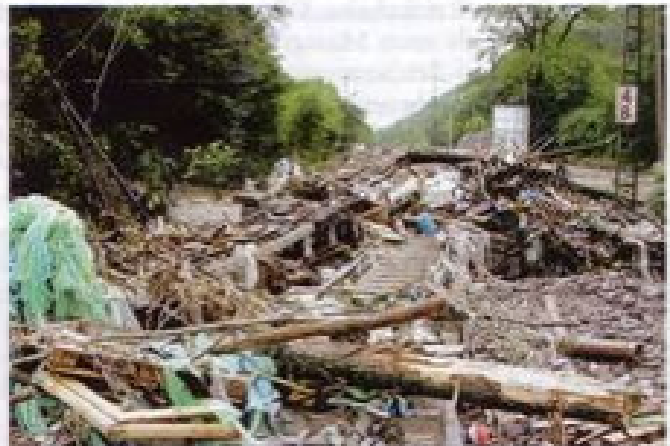
Bild 4: ABS Dresden–Chemnitz–(Nürnberg) zwischen Dresden-Altstadt und Klingenberg-Colmnitz.

Die am stärksten betroffene elektrifizierte Strecke war die im Tal der Weißeritz verlaufende Ausbaustrecke (ABS) Dresden-Nürnberg (Bilder 4, 5 und 6). Dort waren die neu errichteten Oberleitungsanlagen noch nicht funktional-technisch abgenommen gewesen. Unterbau, Oberbau mit Oberleitungsanlage, Ingenieurbauwerke und das ESTW Tharandt müssen komplett erneuert werden. Dabei wird die Strecke stellenweise neu trassiert.

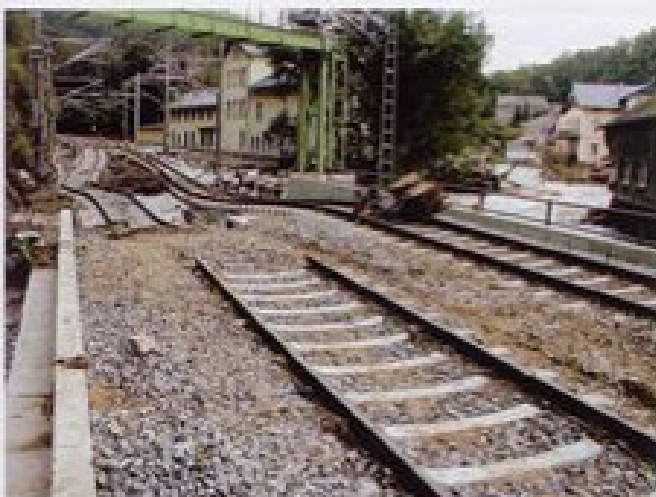
Bild 5: Bahnhof Tharandt km 14 ABS Dresden–Chemnitz.

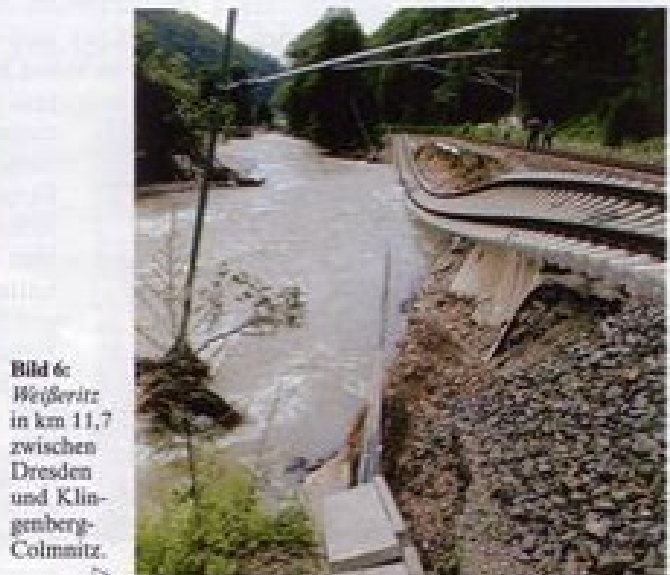
Bild 6: Weißeritz in km 11,7 zwischen Dresden und Klingenberg-Colmnitz.

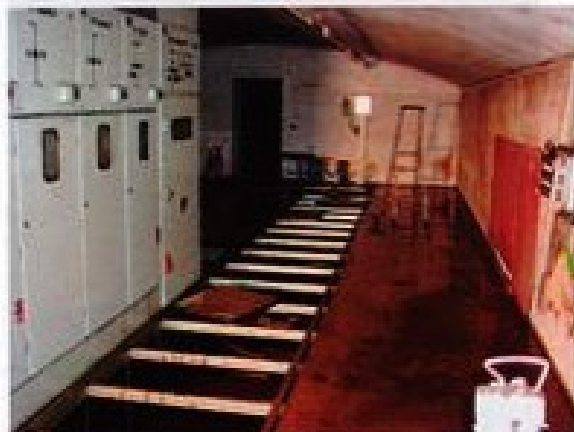
**Bild 7:** Transformatorstation Dresden Hauptbahnhof.
